地球環境保全に貢献できる高機能表面処理

アルミ材・アルマイトの補修剤

AIREPAIR

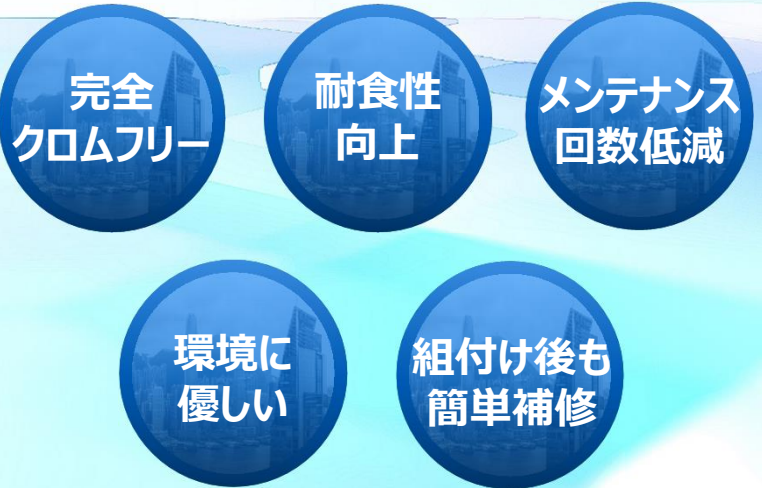
◆防錆評価 ※複合サイクル試験(CCT) JIS H 8502
※A2017:アルミ合金

処理プロセス / 評価期間	アルマイト相当の耐食性を付与			
	A2017	A2017 +アルマイト処理	A2017 +ZEC-F50	アルマイト +ZEC-F50
48サイクル

120サイクル
